介護ベッド ここが危ない!!

あなたの介護ベッドに危険なすき間が潜んでいる?

医療・介護ベッド安全普及協議会

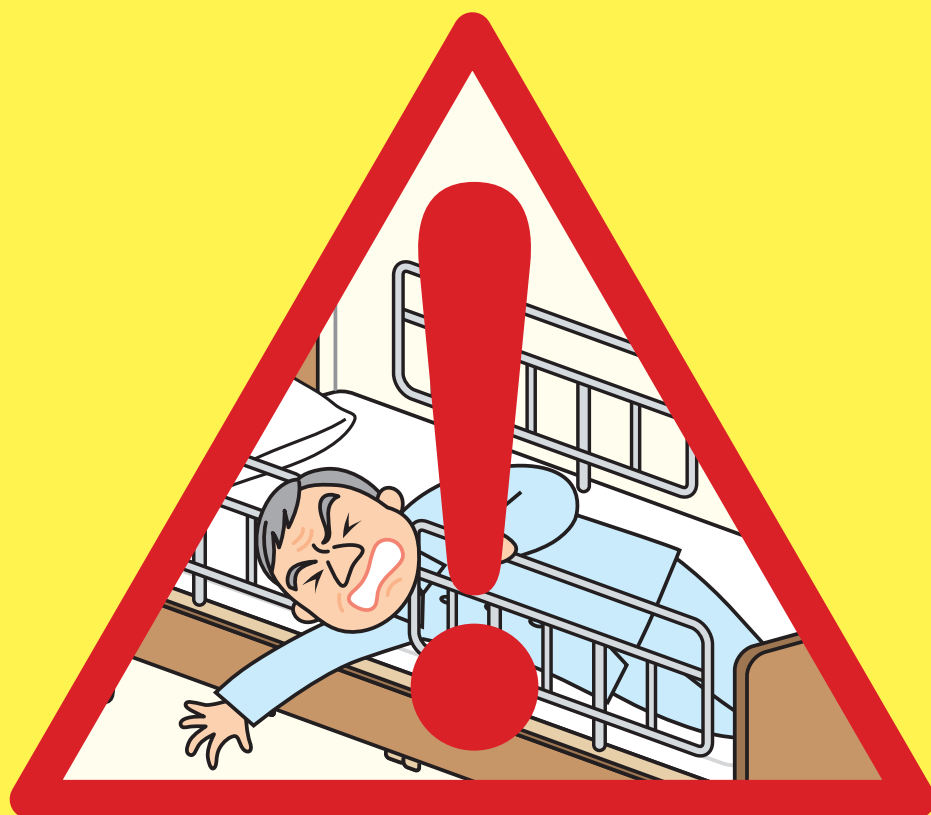
- A サイドレール内のすき間
- B サイドレールとサイドレールのすき間
- C サイドレールとボードのすき間
- D サイドレールとマットのすき間
- E ベッド用グリップの固定レバー など

サイドレール(柵)

ベッドに寝ている人の転落や寝具の落下を防ぐための製品です。

ベッド用グリップ(てすり)

ベッド上での起き上がりやベッドからの立ち上がりなどの動作を補助するための製品です。

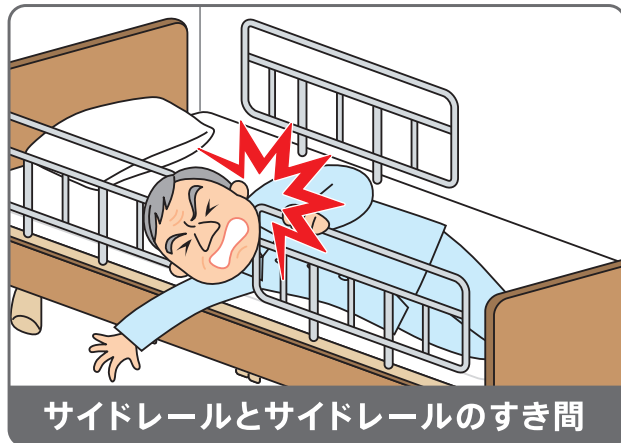
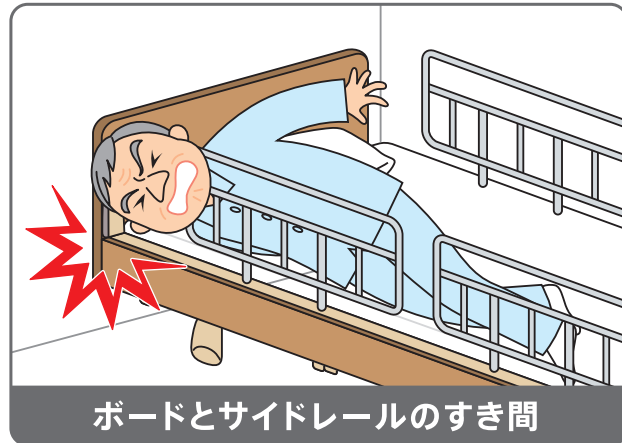
認知機能障害など予測できない行動をとる方や片マヒなどの障がいがある方は、特にサイドレールのすき間などに注意して下さい。

すき間に首が入り込む事故が多発しています。

介護ベッドのJIS規格では、図のようにサイドレールとサイドレールのすき間に直径6cmの硬い円柱状の器具が入らないこととされています。

- ヘッドボードとサイドレールのすき間をクッションなどを入れてうめましょう。
- スペーサーなどによりサイドレールとサイドレールの間にはさまらないようにしましょう。
※メーカーにより対応が異なります。詳しくはメーカーにご確認下さい
- 危険なすき間がないサイドレールに交換しましょう。

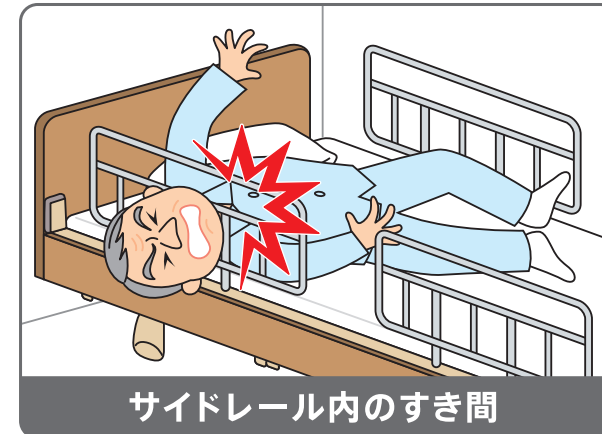
12cm以上のすき間があると……
サイドレールの中に頭が入り、窒息事故が発生しています。

安全確認スケールを当てて、直径12cmの硬い物が入るすき間がないか計測しましょう。

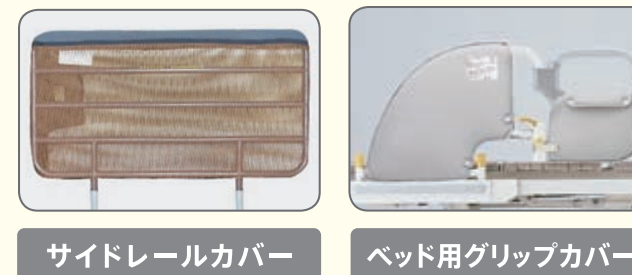
すき間があるときの解決策

をご利用ください。

※メーカーにより対応が異なります。詳しくはメーカーにご確認下さい
